ТАНК ИС-2

ИС-2

ИС-2 (Объект 240) — [советский тяжёлый танк](#) периода [Великой Отечественной войны](#). Аббревиатура **ИС** означает «[Иосиф Сталин](#)» — официальное название серийных советских тяжёлых танков выпуска 1943—1953 гг. Индекс **2** соответствует второй серийной модели танка этого семейства. В годы Великой Отечественной войны вместе с обозначением ИС-2 на равных использовалось название **ИС-122**, в этом случае индекс **122** означает калибр основного вооружения машины. ИС-2 являлся самым мощным и наиболее тяжелобронированным из советских серийных танков периода войны, и одним

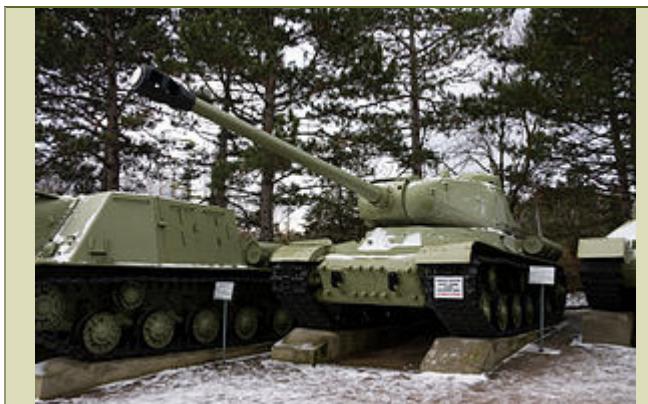
ИС-2 образца 1943 года в музее на [Сапун-горе](#).
